# 魚類の食害防止ネットを用いた核藻場造成実証実験について

鈴木 裕明、川畑 三彦 (住友大阪セメント株)  
今泉 幸男、坪田 晃誠 (九州電力株)  
松尾 照久 (社水産土木建設技術センター長崎支所)  
末永 丈右、山仲 洋紀 (壱岐市アワビ種苗センター)

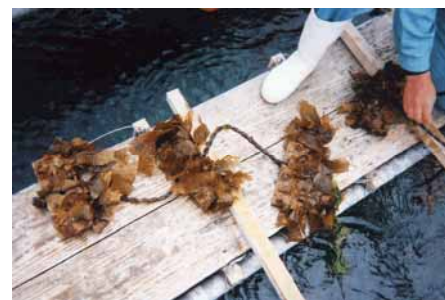
写真1

### 3) 藻場増殖プレートの間育成について(写真1)

アラメの母藻を採取し、種糸種付け後発芽した種糸を1月に藻場増殖プレートに巻付け、もじ網で囲った筏内に垂下し、3月(中間育成2ヶ月)に礁に移設。

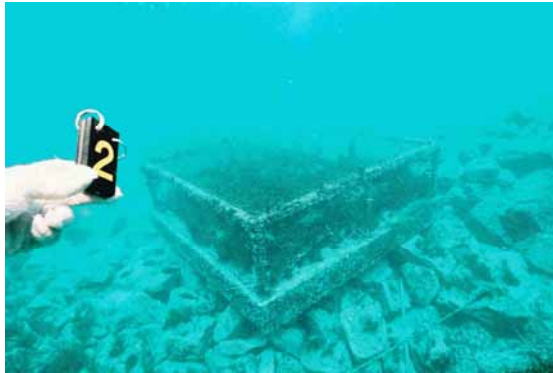
写真2

この海域はかつてはアラメの海中林があった場所であり、現在は磯焼けの状態にある（写真2）。しかし、核藻場礁（KB-O型）の網の礁内には、アラメが繁茂し、礁周辺にアラメの幼体が確認されるようになったため、特に網の外に生育している幼体の生育分布を把握する潜水調査を行なった。

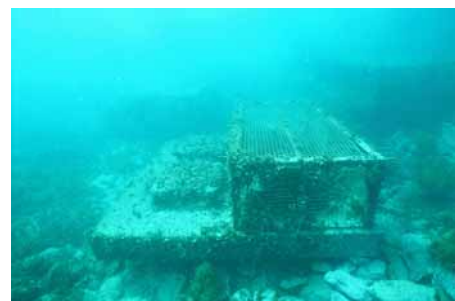
写真3

(1) 藻場礁内に生育するアラメは、大型個体の体長が40~50cm前後で生育状況は全般に概ね良好であった。No.6礁は礁内の半分を網で囲った試験礁で、網に囲まれた部分のアラメの生育は他と同様に良好であったが、一方の囲いのないブロックではアラメの生育は全く認められなかった（写真3）。

平成 14 年度に設置した KB-O 型藻場礁では No.2 を除き網が破損しアラメは食害で全滅した。また、アラメ生育面の 1/2 を網で囲った試験礁(No.6)は、網囲いのブロックではアラメが良好に生育しているのに対し、網囲いのないブロックではアラメは全滅であった。磯焼けの原因としては食害が考えられ食害魚種として、本海域では、主にイスズミが推測される。移植アラメの生育には食害を防ぐ網が不可欠であり、その網の目合いは 6 cm で対応可能であり、その効用は高いと考える (写真 7)。

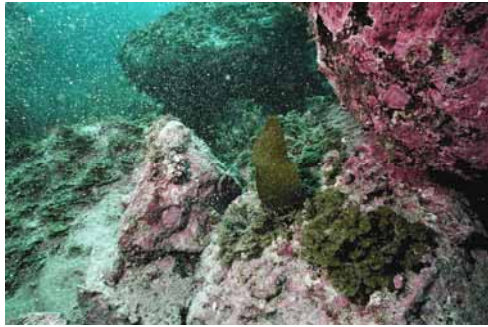
写真6

No.2のアラメは2齢体、他は全て1齢体であること及び平成16年11月の調査で、No.2礁の移植アラメに子嚢斑が確認できたことにより、藻場礁設置域に生

育するアラメ幼体(写真6)は、No.2 礁のアラメが母藻とみられる。
