# 魚類の食害防止ネットを用いた核藻場造成実証実験について（その3）

鈴木 裕明、川畑 三彦（住友大阪セメント株）  
坪田 晃誠、木下 実、内田 佳孝（九州電力株）  
松尾 照久（社水産土木建設技術センター長崎支所）  
末永 丈右、山仲 洋紀（壱岐市アワビ種苗センター）

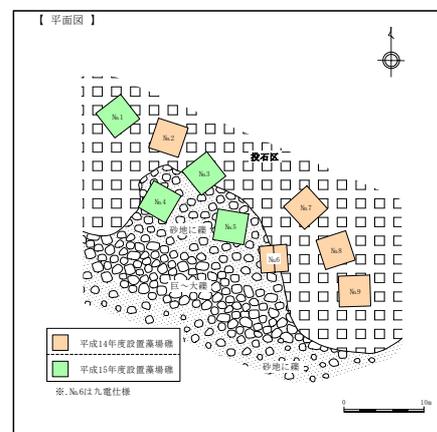
藻場礁は壱岐市郷ノ浦町大島珊瑚崎地先（図1）に2002年度に5基（No.6は試験礁）、2003年度に4基、計9基（図2）が設置されている。設置した場所は水深が4～7mの緩傾斜地で、底質は浅所に投石がなされており、深所は巨～大礫混じりの砂礫帯が分布する。この海域はかつてはアラメ類の海中林があったが、主にイスズミなどの藻食性魚類の食害によって、礁設置時は完全な磯焼け状態を呈していた<sup>1)</sup>。

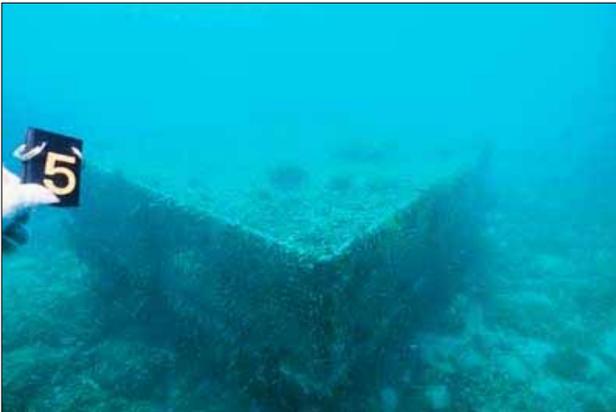
写真2 藻場礁設置状況（No.5礁）

設置されていた藻場礁に転倒、埋没、移動などの異常はなかった（写真2）。

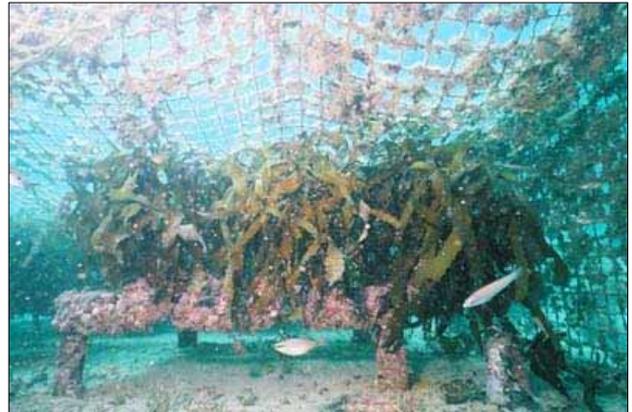
写真3 アラメ類生育状況（No.1礁）

藻場礁内移植後3年と4年が経過したアラメ類の生育状況は、ほとんどの礁で良好に生育し繁茂していたが、唯一No.9礁は上面の網が外れており、アラメ類のほとんどが消失していた（写真3,4）。しかし、2007年の調査結果と同様に装着ユニットの下部に背の低い状態で成体の生育が確認された（写真5）。

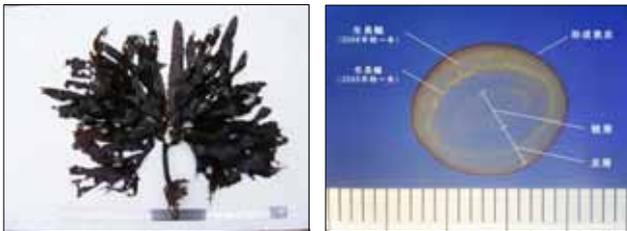
No.1 の個体は年輪が 2 本確認された。2005 年の 3 月に幼体が確認されており、2004 年の秋～冬にかけて発生した 3 年生の個体（2006 年までの報告では幼体）で、約 3 年経過した個体であると考えられる。

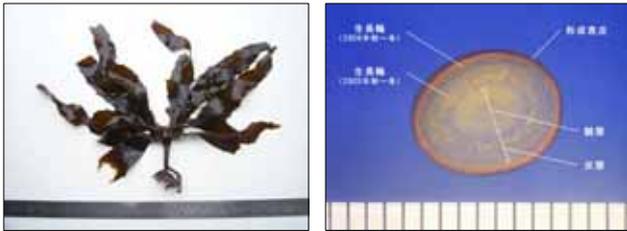
No.2 の個体は年輪が 2 本であった。ただし、通常みられるアラメよりも茎が短く、側葉も新芽のようにみえており、これは食圧により成長点のみが残って再成長したためと思われる。

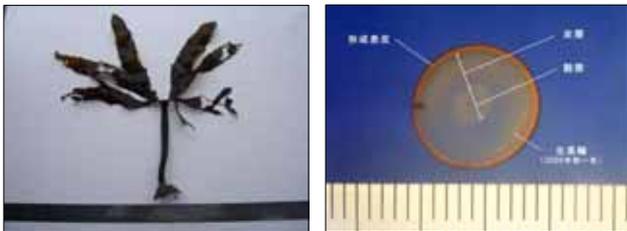
No.3 の個体は年輪が 1 本であり、2005 年の秋～冬にかけて発生した 2 年生の個体（2007 年までの調査では幼体）で、約 2 年経過した個体であると考えられる。この個体の側葉は非常に貧弱である。
