魚類の食害防止ネットを用いた核藻場造成実証実験について（その4）

鈴木 裕明、川畑 三彦（住友大阪セメント株）
内田 佳孝、近藤 啓一、坪田 晃誠（九州電力株）
松尾 照久（社水産土木建設技術センター長崎支所）
山仲 洋紀（壱岐市アワビ種苗センター）

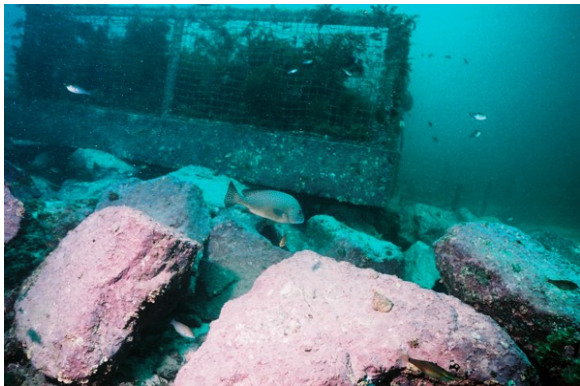
写真1 藻場礁設置16ヶ月後の状況(2004年7月24日)

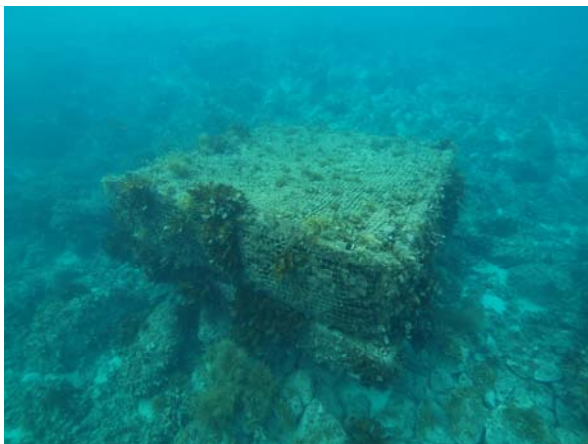
写真2 藻場礁と周辺海域(2008年7月30日)

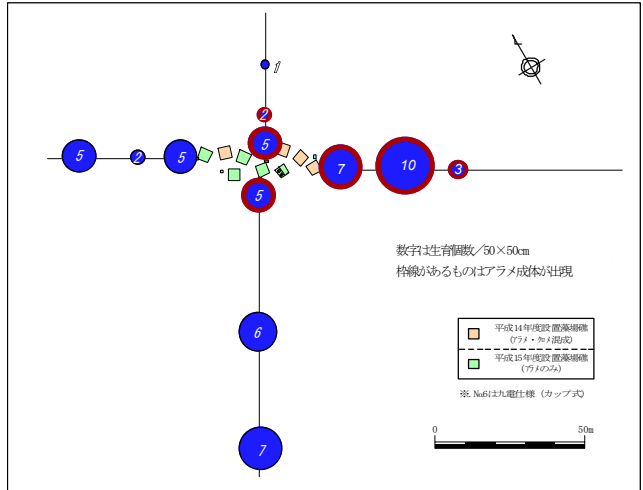
各測線3地点のコドラート調査点におけるアラム類の生育状況を表2、図4に示す。計12点で出現したアラム類は58個体で、内訳はアラム成体9個体、クロメ成体34個体、幼体15個体であった。これらの藻体長はアラムが26~61cm(平均43cm)、クロメが8~44

図4 アラメ類の生育個体数分布

cm(平均23cm)、幼体が6~18cm(平均10cm)であった。分布状況を見ると、クロメは広範囲で生育がみられ、アラメは藻場礁の周辺の比較的狭い範囲に分布する傾向がみられた(図4)。

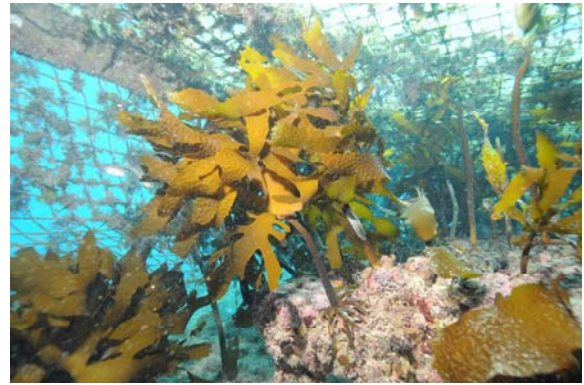
礁内の移植種苗(アラム・クロメ)の生育は、一部の礁を除き良好であった。生育被度は概ね疎生~密生を示し、大型個体の藻体長は60~70cmであった。生育が貧弱にみられた礁はNo.1とNo.5で、いずれも葉部を欠く個体が多く、ごく点生~点生の生育被度であった。No.5は上面ネットの綻びが大きく、装着された一部の増殖プレート(移植種苗)が露出していた。また、No.1のネットは綻びが補修されていたが、以前に生じた葉部の消失状態が続いていた。以上により、ネッ

写真3 藻場礁内のクロメ (No.2)

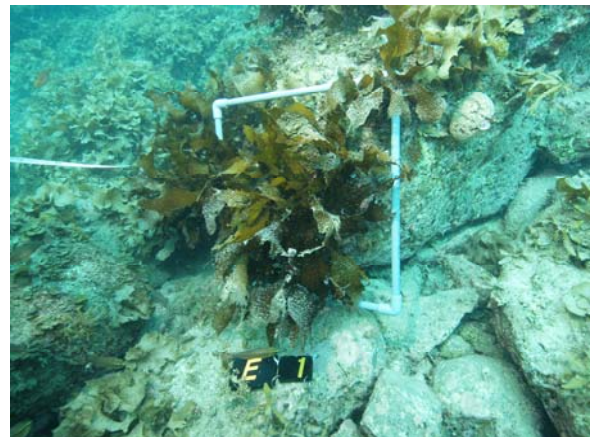
で調査し、藻場礁設置域において、調査測線を岸線に平行および垂直方向に敷設し、これに沿って、アラム類の生育分布範囲を観察した。また、各調査測線それぞれ3箇所にコドラート(50cm 方形枠)を設定し、枠内に生育するアラム類の個体数と藻体長を計測した。さらに、成体についてはサンプリングして、年齢査定を実施した。

写真4 50cm コドラード (E1: アラメ類7本)

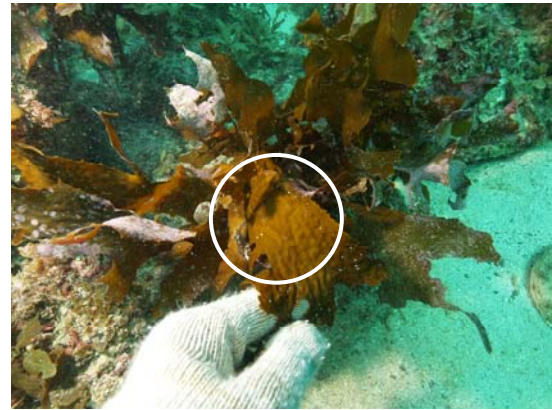
アラメの子嚢斑は未だ不明瞭で、葉に薄い斑点が散在する程度の藻体がほとんどであった。一方、クロメは濃淡がはっきりした明瞭な子嚢斑で、牛柄模様の様に葉の全体に広がる藻体が多くみられた。

写真7 藻場礁周辺のクロメの子嚢斑
