延岡市北浦海域におけるクロメ藻場造成について

園部 幸治、川畠 三彦（住友大阪セメント株）
坪田 晃誠、木下 実、内田 佳孝（九州電力株）
木村 和則（北浦漁業協同組合）
廣川 祐介（宮崎県東臼杵農林振興局）
河野 富一、河野 初憲（延岡市）

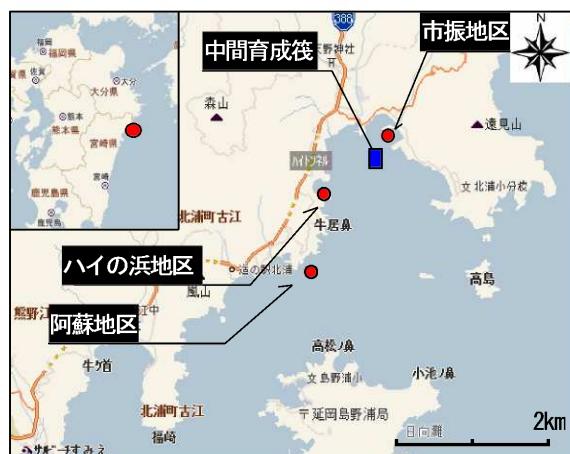
図1 実施海域

今回、クロメの南限¹⁾近くとされている延岡市北浦湾内においてクロメ藻場造成を試みた。クロメ藻場造成を実施した場所は、2005年12月時点でクロメが自生している市振地区と殆ど自生していない阿蘇地区であり2006年2月に藻場礁を設置した。

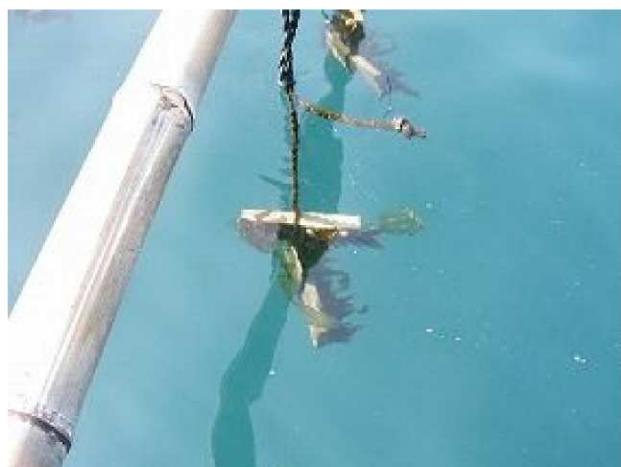
写真1 垂下1ヶ月後の藻場増殖プレート

クロメの種糸を2006年1月に藻場増殖プレートに巻付け、もじ網で囲った筏内に垂下した（写真1）。

垂下方法は水深5m程度に設置されている筏内で1本のロープに2枚の藻場増殖プレートを括りつけ水深1.5m以内に垂下した。藻場増殖プレートは約2ヶ月垂下して中間育成を完了した（写真2）。

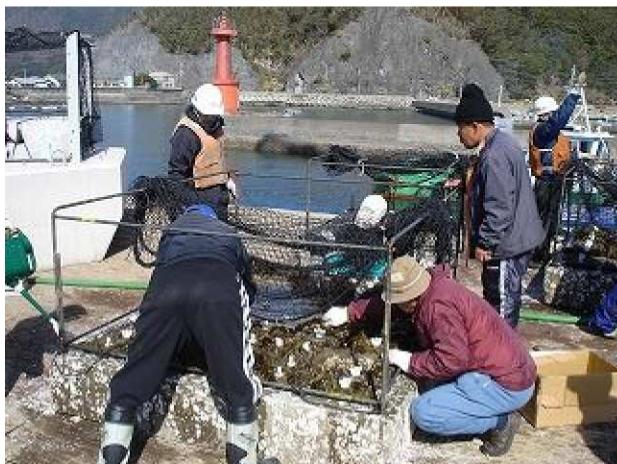
[市振地区] 写真3 方塊ブロック

市振地区に設置した藻場礁は、1.65~2m×1.2~1.7m×0.3mの以前港湾工事に使われたことのある方塊

ブロックを4個使用した。方塊ブロック（写真3）の上面にM12のステンレスボルトを埋め込みプレートが取り付けられる工夫をし、方塊ブロックの2個には34枚を装着し、もう一方の2個には54枚を装着した。

沈設当初、藻食性魚類の食害が懸念されたため、4個全ての方塊ブロックにネットを取付けた。ネットは1辺3cmの正方形目のもじ網とした。

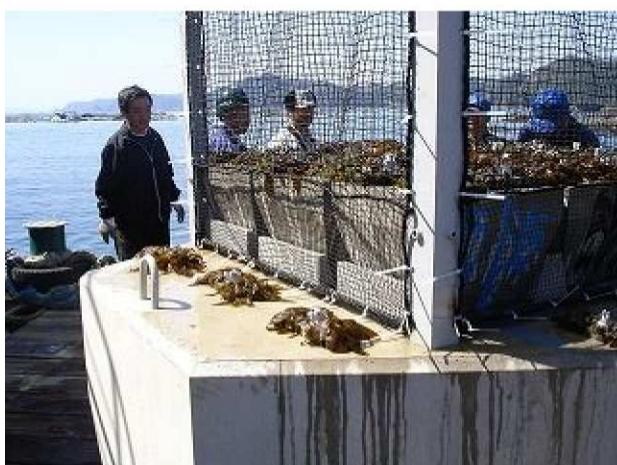
[阿蘇地区] 写真4 ネット付藻場礁

ネット付藻場礁は基盤2.6m×3.0m×0.9mのコンクリート部に埋め込まれた1.2mのアングルにネットを取り付けた構造である（写真4）。ネットは、シリコンにて防汚加工し、1辺3cmの正方形目のもじ網とした。ネットはアングル支柱に結束バンドで取付けた。

ネット付藻場礁はネットの内側にクロメ幼体付プレートを36枚、藻食魚類の食害の有無を確認するためにネットの外側に12枚装着している。

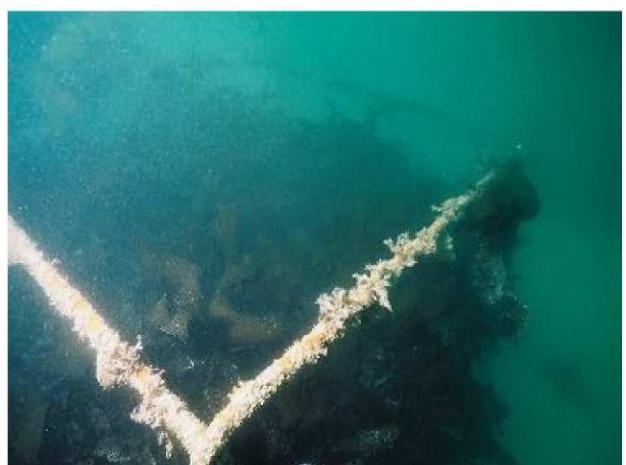
写真5 礁に繁茂しているクロメ1齢体

藻場増殖プレートには平均で1枚につき1齢体のクロメが5個体程度確認され、平均藻長は約60cmであった（写真5）。

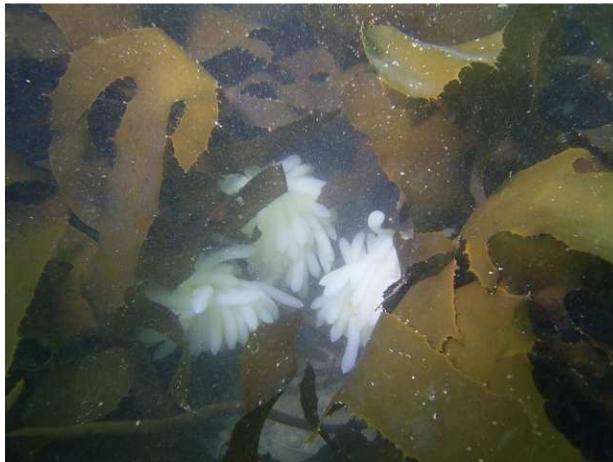
写真6 クロメ1齢体とアオリイカの卵のう

また、方塊ブロック側面や囲い網取付け用の鉄筋などには自然着生したクロメの幼体も観察された。さらにクロメ1齢体の茎部に、産着されたアオリイカの卵のうが観察された（写真6）。

クロメ幼体は順調に生育し、クロメ1齢体になり茎部にアオリイカの卵のうが確認され、藻場の機能の一つである産卵場としての機能が早期に発揮できることが確認された。

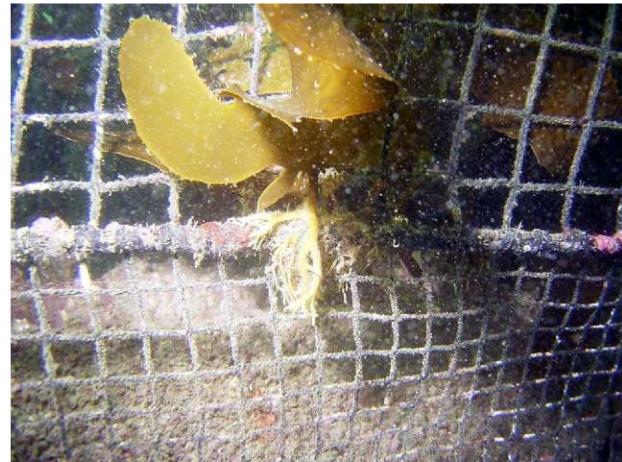
写真8 磯のネット部に生育するクロメ幼体

ネット付藻場礁の周辺ではクロメの幼体が多数確認され、特に礁上部の支柱やネットに繁茂していた(写真8)。

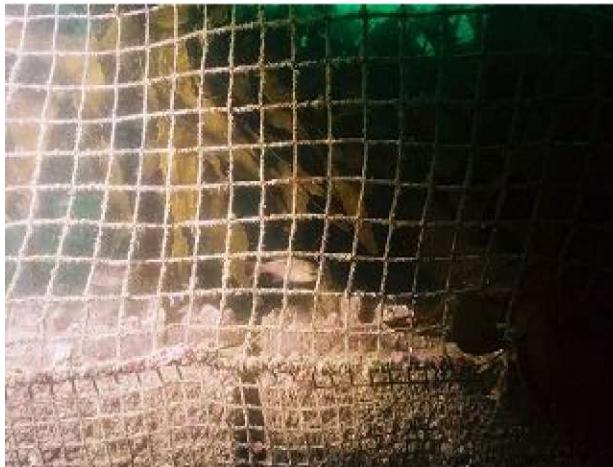
写真7 磯内に繁茂しているクロメ1齢体

ネット内にはクロメ1齢体が繁茂しており、藻場増殖プレートには平均で1枚につき1齢体のクロメが7個体程度確認され、平均藻長は約60cmであった(写真7)。

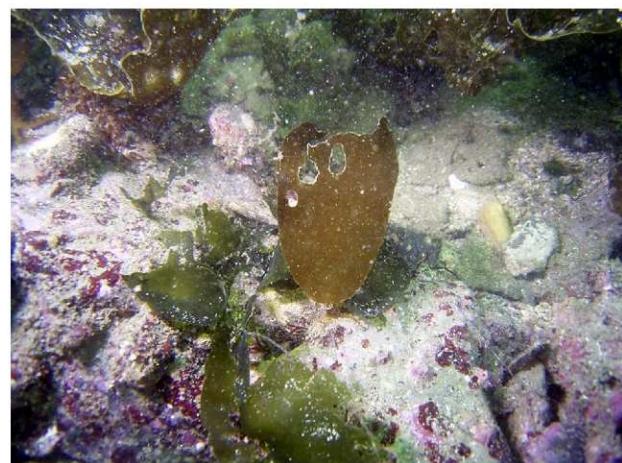
写真9 磯周辺のクロメ幼体

ネット付藻場礁の周辺で確認されたクロメ幼体(写真9)の分布を表1に示す。クロメ幼体は礁のネットや礁周辺から12m以内にほとんどが分布していた。

また、藻場礁周辺ではクロメの幼体の発育がみられた。これは、ネット付藻場礁内のクロメ幼体が母藻に成熟し、生殖細胞を放出したことを見せるものであり、ネット付藻場礁と中間育成したクロメ幼体の組み合わせは、この海域における藻場修復の拠点（核藻場）として機能しうることを示唆するものと考える。

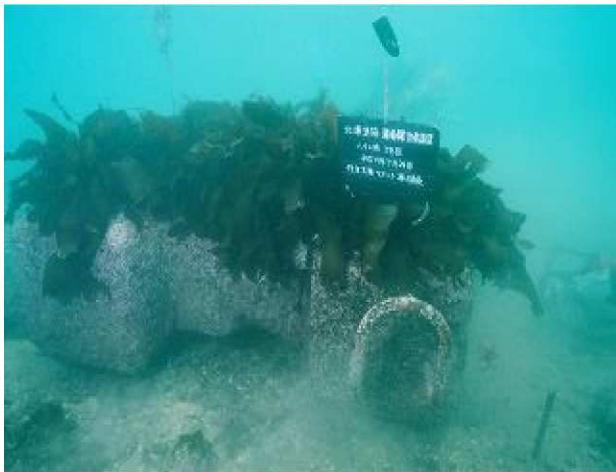
写真10 方塊に移設したクロメ1齢体

今回調査した2007年7月時点では平均藻長は約60cmであり、2月の移設時点と大きな変化はなく、また覆砂なども無く、極めて良好な状態でクロメが生育していた（写真10）。

この海域ではクロメが殆ど確認されていない場所であったが、クロメ1齢体を移設したところ、2007年7月時点では順調に生育していた。
