海藻着生プレートと食害防止ネットを用いた対馬市豆酩海域における
核藻場造成について (その2)

鈴木 裕明、川畑 三彦、園部 幸治 (住友大阪セメント株)
小島 一、犬東 敬史 ((財)対馬栽培漁業振興公社)

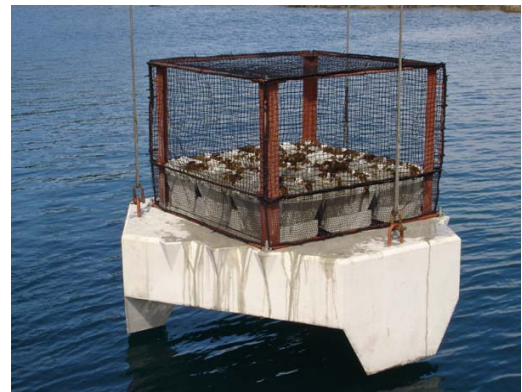
写真1 ネット付藻場礁 (K-hat リーフβ型)

ネット付藻場礁 (K-hatリーフβ型) は、基盤2.6m×3.0m×0.9mのコンクリート部に、海藻生育部分のかさ上げと海藻着生を考慮し、コーナー部が多くあるFA ブロックと呼ぶ空中重量166kgのブロックが9個設置されており、礁全体で空中重量が8.6tである。また、1基当りにプレートが36枚装着可能である。ネットは1辺が5cmの正方形目のもじ網で、シリコン防汚加工が

してある。ネットが破損しにくい工夫として、ネット全体を袋状に加工しており、藻場礁のアングル支柱に結束バンドにて取付けた。なお、ネットは側面の2面が、窓のように開く構造であり、この窓部の閉塞も結束バンドを使用している。

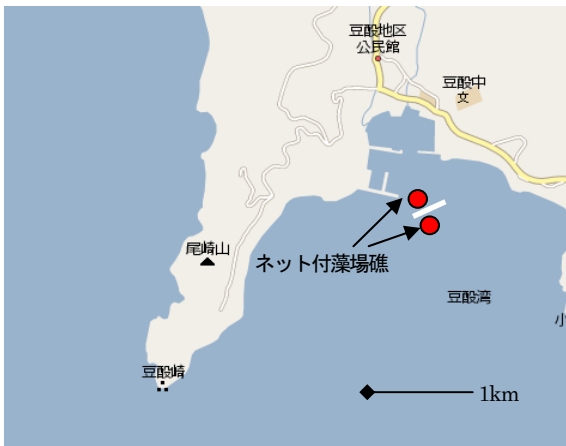
図2 ネット付藻場礁の設置場所

ネット付藻場礁は対馬市巖原町豆酩海域 (図1, 2) に設置した。

沈設場所は、最も沖側の防波堤近くで、その内側 (陸側) と外側 (沖側) の水深8~10mの平坦な砂地に、藻場礁を各1基、アラメ幼体付プレート (平成18年1月24日に中間育成を開始して葉長20cm程度に生長) を平成18年10月14日に作業台船上で装着して沈設した。
