海藻着生プレートと食害防止ネットを用いた対馬市豆酏海域における
核藻場造成について (その3)

鈴木 裕明、川畑 三彦、園部 幸治 (住友大阪セメント株)
小島 一、犬東 敬史 ((財)対馬栽培漁業振興公社)

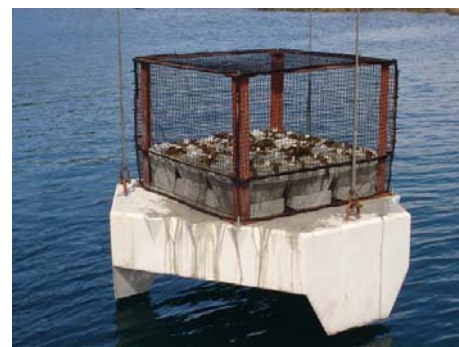
写真1 ネット付藻場礁 (K-hat リーフβ型)

ネット付藻場礁（写真1）は、基盤2.6m×3.0m×0.9mのコンクリート部に、海藻生育部分のかさ上げと海藻着生を考慮し、コーナー部が多くあるFAブロックと呼ぶ空中重量166kgのブロックが9個設置されており、礁全体で空中重量が8.6tである。また、1基当りにプレートが36枚装着可能である。ネットは1辺が5cmの正方形目のもじ網で、シリコン防汚加工がしてある。また、ネットが破損しにくい工夫として、ネット全体を袋状に加工しており、藻場礁のアンクル支柱に結束バンドにて取付けた。なお、ネットは側面の2面が、窓のように開く構造であり、この窓部の閉塞も結束バンドを使用している。

全ての礁がほぼ水平に着底しており、10cm程度の埋没が確認されたが、設置状況はいずれも良好であった。また、装着ネット、FAブロック、FAブロック台座及びコンクリート台座に損傷等は観察されず、網掛かり等もみられなかった。

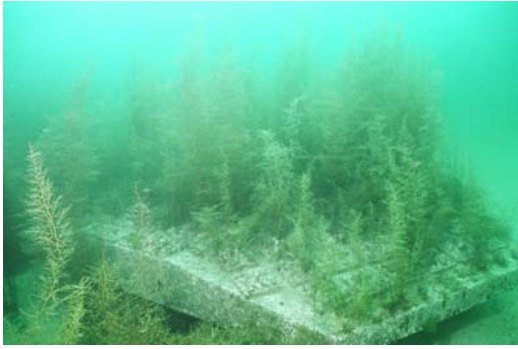
写真2 海藻類天然採苗施設（海藻バンク）

今回の実験に使用した海藻付きプレート（藻場増殖プレート）は、壱岐市郷ノ浦町沿岸水深9mに設置してある海藻類天然採苗施設（以下海藻バンクという）より、プレートが装着されている着底基質を台船上に引き揚げ、台船上で、アラメ類及びホンダワラ類が着生したプレートを回収した。

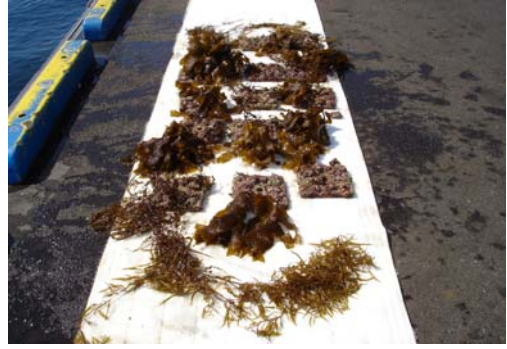
写真6 回収された海藻付きプレート

今回の調査対象となるネット付藻場礁には海藻バンクより回収した海藻付き藻場増殖プレート（20cm×20cm×2.5cm～6cm：特殊モルタル製）を1基当たり36枚装着した。

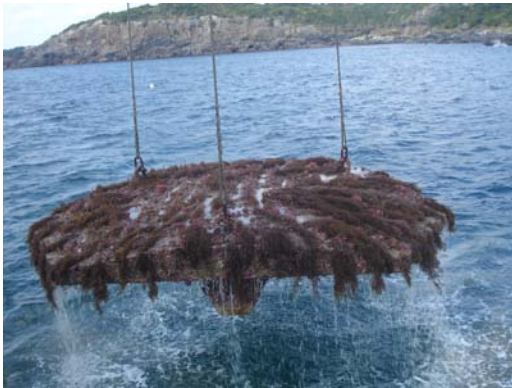
写真3 海藻バンク礁の台船への引き上げ

そして、海藻付きプレートは、台船上でネット付藻

場礁に取付けられ、海藻付きの状態、ネット付き藻場礁を試験海域に沈設した（写真2, 3, 4, 5, 6, 7）。

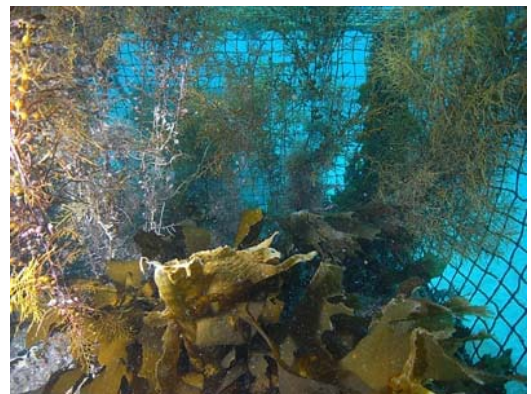
写真8 ネット付き藻場礁内部

ネット付藻場礁の装着ネットの内部（写真8）では、大型海藻がプレートに良く繁茂しており、景観被度はNo5 礁で疎生（70%）それ以外の礁は濃生（80～100%）の状態であった。これらの大型海藻は、ワカメ、アラメ類、ホンダワラ類で構成されており、各礁において、ワカメは10～20%、アラメ類30～40%、ホンダワラ類

30～60%で混生していた。ホンダワラ類は、ホンダワラ、アカモク、ノコギリモク、ヤツマタモク、ヨレモク、エンドウモクの6種が確認されノコギリモクとヤツマタモクが比較的多くみられた(表1)。

ネット内に移植した海藻バンクより移設した成体のアラメ類、ホンダワラ類の海藻は順調に生長し良好な状態を維持しており、核藻場として機能していることが確認できた。

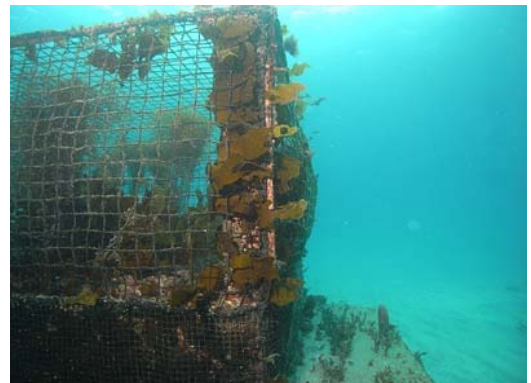
写真9 ネット支持支柱に着生したアラメ類

次に装着ネットや台座部などの装着ネット外部では、ほとんどの礁においてアラメ類とホンダワラ類の幼体が多数観察された(写真9, 10, 11)。

なお、アラメ類の幼体の着生数は、No2、No3 礁で100株以上、No4 礁で50株以上、No5、6 礁で30株程度が着生しており、1基あたり平均で50株以上が着生していた。また、藻長は5～10cmであった。

アラメ類の着生部位は、装着ネットの支柱である鋼製部や台座の裏面の外周に特に多く着生していた。

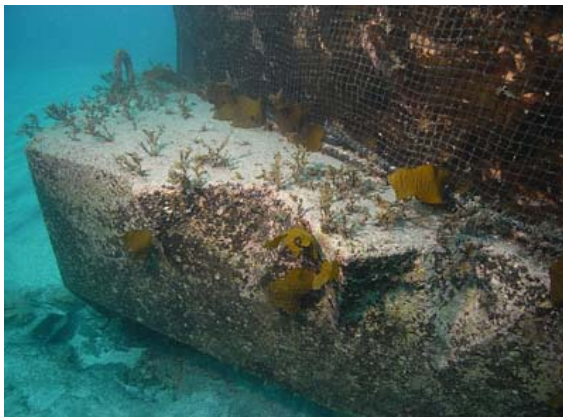
写真11 台座に着生したホンダワラ類幼体

一方、ホンダワラ類はNo1、2、5 礁で50株以上、No4 礁で10株程度が着生しており、藻長は1～3cmであった。

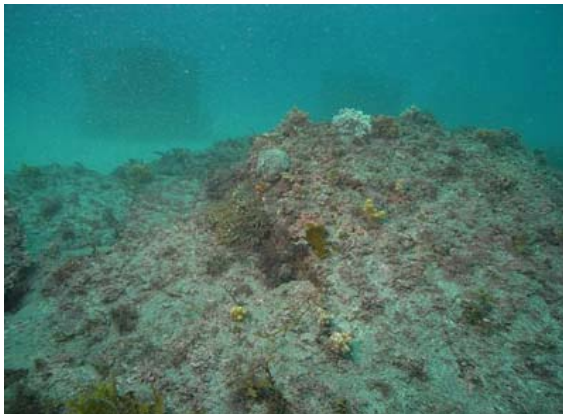
写真12 天然岩礁に着生したアラメ類幼体

そして、ネット付き藻場礁から離れた藻場礁周辺では、岩盤部においてNo3 礁周辺にアラメ類幼体が2株、ノコギリモクが1株、No5 礁周辺にホンダワラの幼体が1株、6 礁周辺にアラメ類幼体が1株確認された(写真12)。

ダワラ類から遊走子、幼胚の供給があったことが確認でき、海藻バンクから成体を移設する方法により、設置後6ヶ月という短期間において、ネット付藻場礁の周辺海域に幼体を広げることができた。特に、アラメ類においては、ちょうど遊走子の供給時期にタイミングを合わせ移設したため、多くの幼体を発生させることに成功した。
