# 藻場再生への挑戦

## ー長崎県沿岸海域を中心とした海藻付き コンクリートブロックを用いた藻場造成の取組み

REGENERATION OF THE SEAWEED BED TO CREATE A RICH, FERTILE SEA/UNDERTAKINGS TO CONSTRUCTION OF SEAWEED BED THAT CENTERS ON NAGASAKI PREFECTURE COASTAL SFA AREA

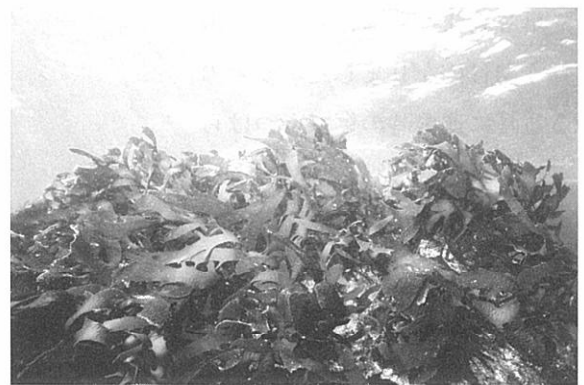
写真1 豊かなアラメ藻場 [株ベントス 南里海児氏撮影]

海の中にも陸上と同じように“森”が存在します。この海の森を一般的には藻場、または海中林と呼んでいます(写真1)。近年、日本沿岸の岩礁域では、この藻場が「磯焼け」と呼ばれる海藻の消失現象で大幅に減少してきていることが問題となっています。藻場が磯焼けなどによって大きく縮小すると、そこに生息する磯根動物も消失し、沿岸漁業にとって大きな影響を及ぼします。

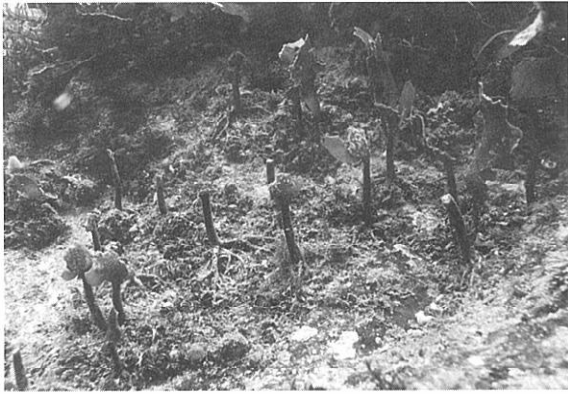
写真2 魚類の食害にあったアラメ  
〔(有)崎陽潜水 兵働 真氏撮影〕

写真3 魚類の食害により葉上部のみが消失したアラメ  
〔榎ベントス 南里海見氏撮影〕

るのではなく、海藻が自然と消えてしまう磯焼けの持続原因は、いくつかの原因が考えられますが、特に、長崎県沿岸海域では、過去の周辺海域の予備的調査で、ネット内では、海藻が生育するもののネット外の場合、魚類と思われる摂食痕を確認後、海藻が消失していくことがわかりました。これは、イスズミ、アイゴ等、藻食性魚類の食害と考えられています。

こうした魚類による海藻の食害は、1998年頃から報告されるようになり、近年では九州沿岸海域で、海藻の魚による食害被害が多数報告されるようになりました(写真2, 3)。

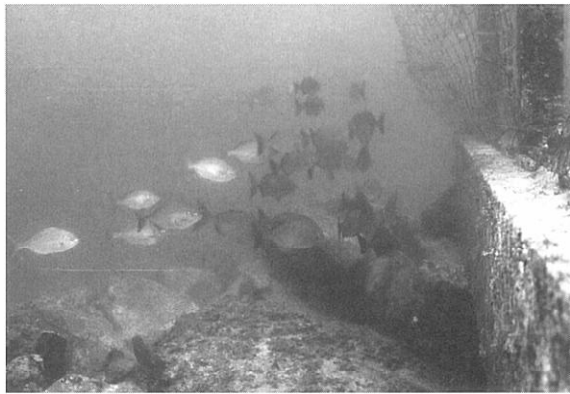
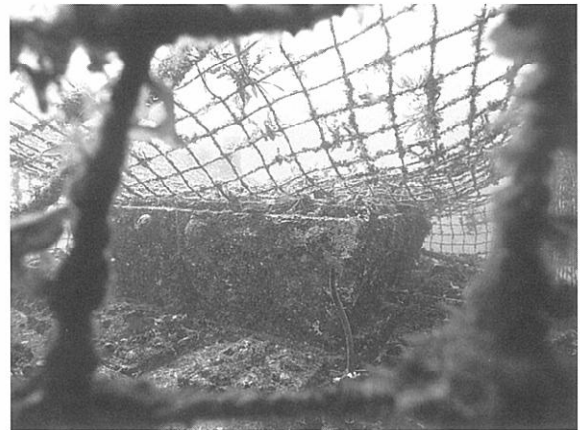
写真5 ネット付き藻場礁に蛸集まるイソズミ

写真7 ネットが破損しアラメが消失

写真6 ネット内で繁茂するアラメ

長崎県沿岸海域の磯焼け海域で、ネットで海藻を保護することによって、ネット内で海藻が繁茂することが実証されました(写真5～7)。これを機に、海藻が無くなった磯焼け海域に再び藻場を復活させる藻場造成に挑戦しています。

用いた魚類の食害防止実験を行いました。このどの海域でも、ネットの中であれば、海藻は、良好に繁茂することが実証できました。また、ネットが無いものや破損したものは、秋口(9月頃～)から、魚類の食害が始まり、やがてすべての海藻が食べ尽くされてしまいました。このように、魚類の食害が夏を越えた秋口から始まることは、夏まではホンダワラ類など、比較的さまざまな海藻があり、魚が食べる海藻類も十分あるものの、夏を越え、ホンダワラ類が無くなってしまつたと残ったアラメ類を食べ始めることで食害が顕著になるのではと考えています。

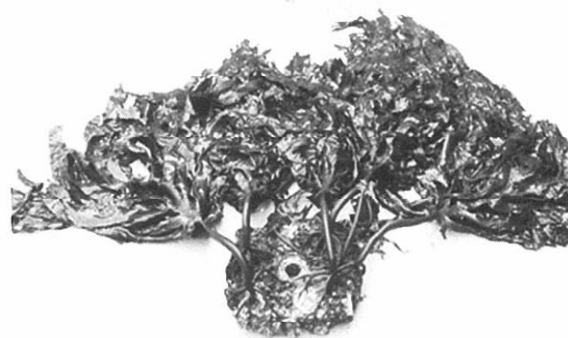
写真8 天然採苗用プレートと型枠

写真9 天然採苗で着生したカジメ(アラムの仲間)

写真10 天然採苗で着生したホンダワラ類

なお、天然採苗施設用のプレートや、人工採苗された海藻幼体付きの射出成型品を取り付ける台座プレートはモルタル製で、石炭灰、高炉スラグを再資源化材料として重量比60%に混合したりサイクル製品です(寸法は、200×200×25~60mm)。また、このプレートは、K-RIP(九州地域環境・リサイクル産業交流プラザ)よりK-RIP環境性能検証を2007年11月に付与されています(写真8~10)。

自然界の良好な藻場がある天然海域の中にプレートを設置し、海藻の種をプレートに自然に付着させ、海藻を生育し海藻着生プレートを生産する天然採苗施設による方法があります。

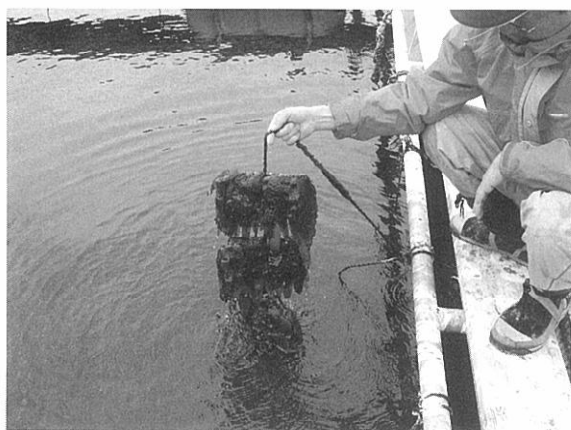
写真11 人工採苗で生産したアラメ

アラメは、種糸に人工採苗してそれをプレートに巻付け、葉長が10~20cm位に生長するまで、対馬市美津島町海域のいかだで10か月ほど垂下式中間育成を行っていたものを使用しました(写真11)。

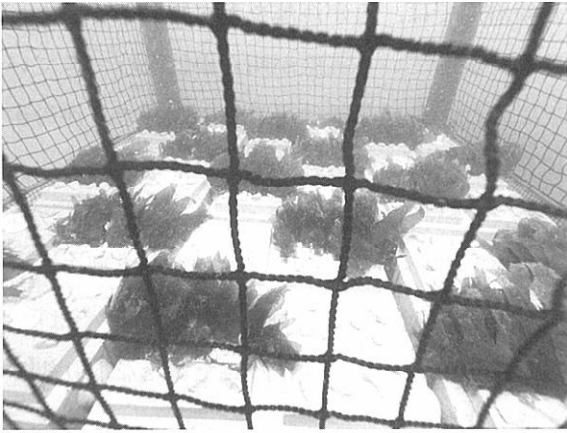
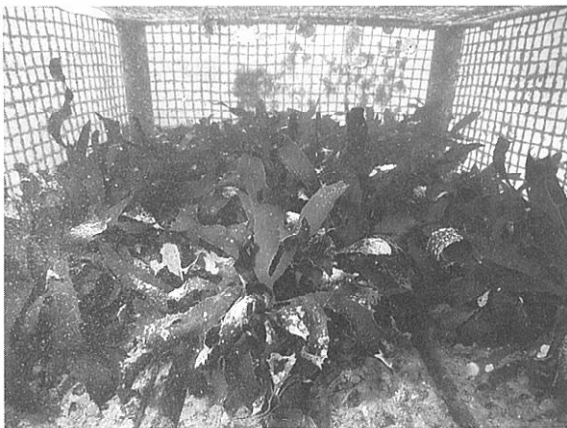
写真13 沈設直後のネット付き藻場礁

写真15 ネットからはみ出した海藻が魚にかじられた食痕

写真14 14か月後のネット付き藻場礁のアラメ

ネット付き藻場礁の設置後、14か月(2007年12月)経過した時にスキューバ潜水による効果調査を実施しました。この時、アラメは幼体から2回越冬している状態です。ネットの破損は無く、シリコンの防汚効果で付着物等の汚れも少なく良好な状況でした。アラメの生育は良好で、多数の株で子嚢斑(種を出す成熟部)が確認されました。なお、ネットから外部へはみ出した葉体には、藻食性魚類の歯形とみられる摂食痕が多数あり、摂食痕の歯形は、その大きさや形状から、多くがイスズミによるものと推

測されました(写真13~15)。

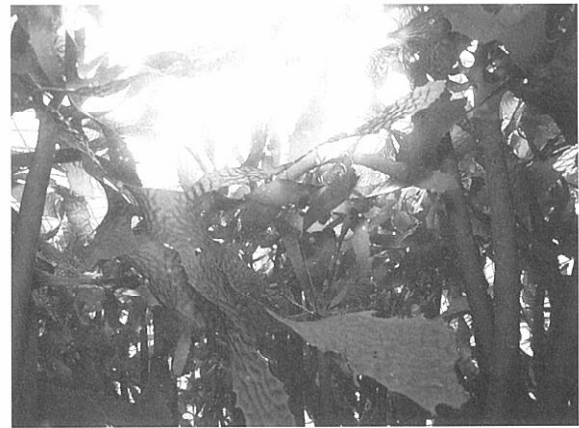
写真16 ネット付き藻場礁内で繁茂するアラメ(20か月後)

2008年6月に、第2回目の潜水調査を実施しました。ネット付き藻場礁は、設置後、20か月が経過しています。

この調査で、アラメの新芽がネット付き藻場礁の周辺岩礁で多数確認できました。この海域が磯焼けでアラメがすべて消失していることより、今回観察されたアラメ新芽の種の供給源は、ネット付き藻場礁内のアラメが母藻と判断できます。このことは、完全な磯焼け海域に、新たな海藻の種を供給する核藻場造成ができたことを意味しており、大きな成果となりました(写真16)。
