# 重金属吸着シート マジカル フイックス シート

# マジカルフィックスシートとは

重金属\*イオンの吸着・不溶化性能に優れた重金属汚染対策材マジカルフィックス®を不織布に担持させたシート資材です。掘削残土の下に敷設して、雨水等により溶出した重金属イオンを吸着し、シート内に固定化・封じ込めるシートです。

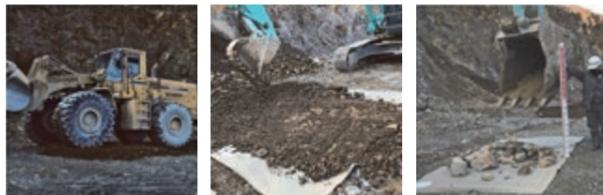
重機走行、バックホー掻き出し、碎石落下試験

項目	試験内容
重機走行	ホイールローダーによる走行 その後、目視により破れ等を確認
掻き出し	バックホーによる掻き出し その後、目視により破れ等を確認
碎石落下	バックホーによる碎石落下（1, 2mの2パターン） その後、目視により破れ等を確認

重機走行	バックホー 掻き出し	碎石落下	
		1 m	2 m
○	△	○	○

○：破れ無し △：ツメで引っ掛ける可能性有

→シートの破れ、穴あきを防ぐためにシート敷設時の不陸を防ぎ、敷設場所の突起物を可能な限り除去・平坦化してください。

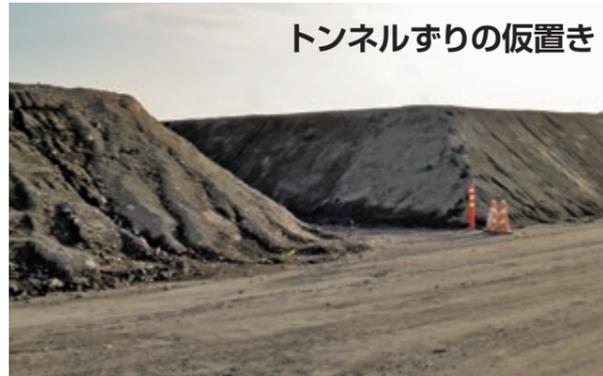
## トンネルずりの仮置き

濃度の濃い含有土やずり等の本設用には、粉末タイプをお勧めします

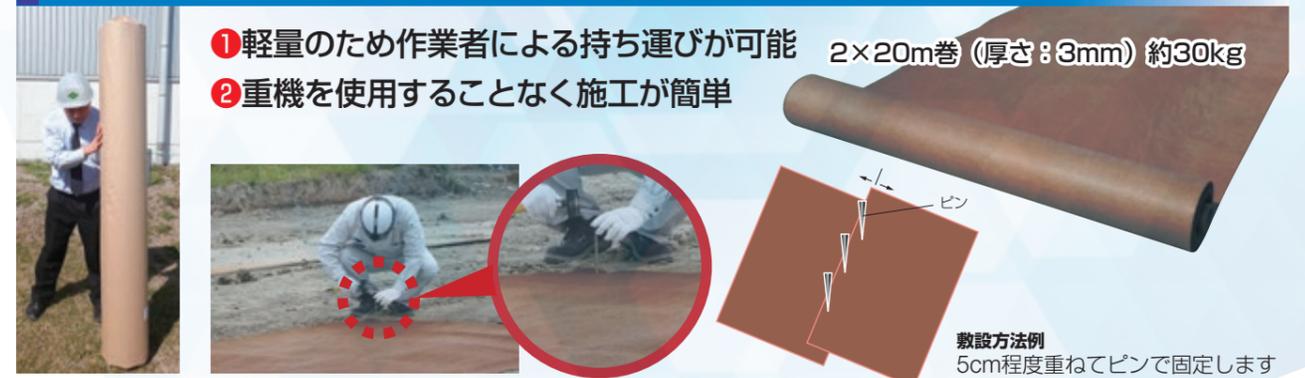
敷設方法例  
5cm程度重ねてピンで固定します

- ① 軽量のため作業者による持ち運びが可能 2×20m巻 (厚さ: 3mm) 約30kg
- ② 重機を使用することなく施工が簡単
